## **RESTAURAREA COIFULUI DE BRONZ DESCOPERIT ÎN COMUNA ȘAROȘ PE TÂRNAVE (JUD. SIBIU)**

### THE RESTORATION OF A BRONZE HELMET FROM ȘAROȘ PE TÂRNAVE

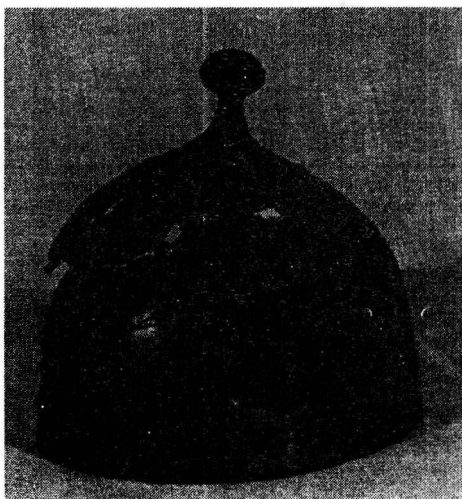
Coiful se prezenta sub forma a două fragmente asamblate în urma unei intervenții de "restaurare" anterioare (fig. 1 și 3), nementionată documentar, neprofesionistă, executată grosolan, prin lipirea cu cositor, pe suprafața interioară, a trei punți de tablă de fier cositorite. Punctele de lipire au fost masiv încărcate cu cositor și, ulterior, probabil pentru a masca acele suprafețe, au fost lipite deasupra fâșii de hârtie (fig. 5 și 7). În zonele de pe fața coifului, opuse lipiturilor cu cositor, datorită încălzirii metalului, patina a fost carbonizată (fig.8). La examinarea vizuală cu lupa și stereomicroscopul, în lumina directă și razantă, se observau multiple rupturi, fisuri, găuri și zgârieturi de diferite adâncimi. Din mărimea inițială, coifului îi lipsea aproximativ 40 % din suprafață (fig. 3). Atât pe interior cât și pe exterior coiful prezenta un strat continuu dar neuniform de produși de coroziune, care constituiau o relativă patină nobilă, de culoare verde-oliv.

Fig. 1 Ansamblu coif, vedere din spate înainte de restaurare.

1. Îndepărtarea vechii "restaurări". Punțile de tablă, cositorul și cleiul de oase au fost desprinse și curățate complet, numai mecanic.
2. Cele două puncte cu cloruri au fost stabilizate cu oxid de argint.
3. Consolidarea celor două fragmente am făcut-o prin impregnare, pe ambele fețe și în două straturi, cu rășină epoxidică *Araldite MY - 757* cu întăritor *HY - 992*. Pentru fluidizare și pătrunderea cât mai în profunzimea metalului, am aplicat rășină, prin pensulare, sub becuri I.R. (fig. 2 și 4).

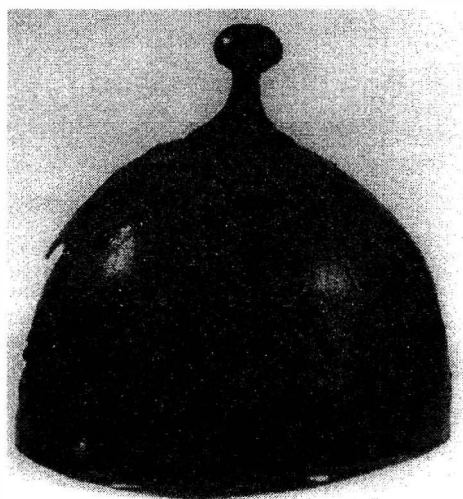
Fig. 2 Ansamblu coif, vedere din spate după restaurare.

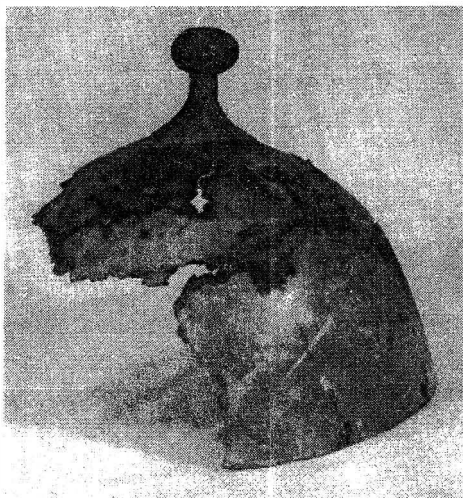
Fig. 3 Ansamblu coif, vedere laterală înainte de restaurare.

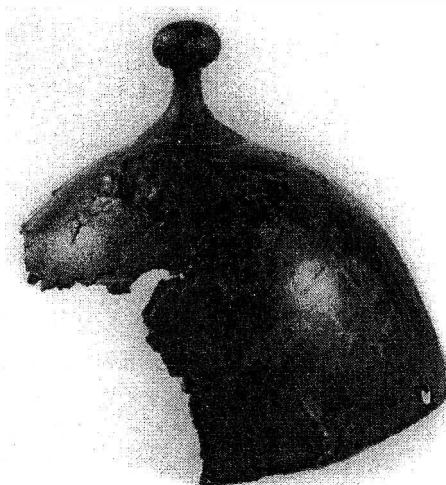
Fig. 4 Ansamblu coif, vedere laterală după restaurare.

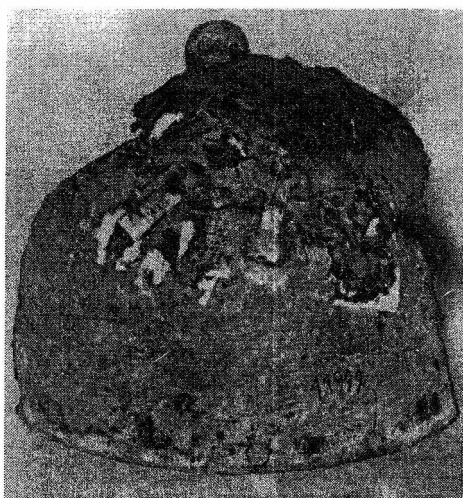
Fig. 5 Ansamblu interior înainte de restaurare.

1. Materialul coifului este un aliaj de Cu - Sn, cu urme de Ag.
2. Tehnica de lucru a fost baterea la rece, în timpul căreia s-au aplicat mai multe tratamente termice de maleabilizare. În final, pentru durificare s-a aplicat un tratament de recoacere (fig. 5 și 7, se observă urmele de batere).

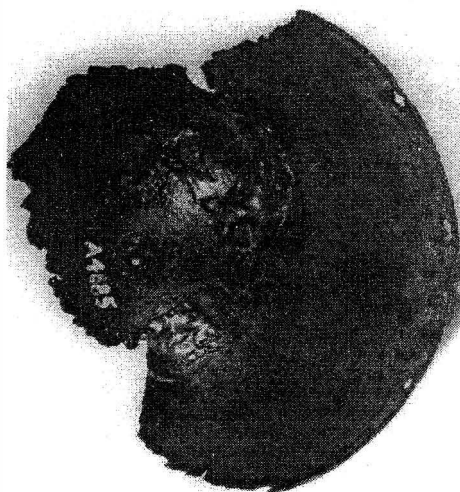
Fig. 6 Ansamblu interior după restaurare.

4. A urmat reasamblarea prin lipire cu rășină epoxidică *UHU - PLUS 300*. Pentru o rezistență mai mare am armat rășina cu țesătură de fibră de sticlă. În același mod am obturat și găurile din material (fig. 6).
5. Pentru uniformizarea aspectului am aplicat încă o impregnare după care lipiturile și completările le-am integrat cromatic cu culori de ulei dizolvate în lac. În urma impregnării, culoarea originală a patinei s-a închis cu câteva tonuri.
10. La final, arheologii au renunțat la reîntregirea coifului, considerând că aspectul era suficient de relevant.

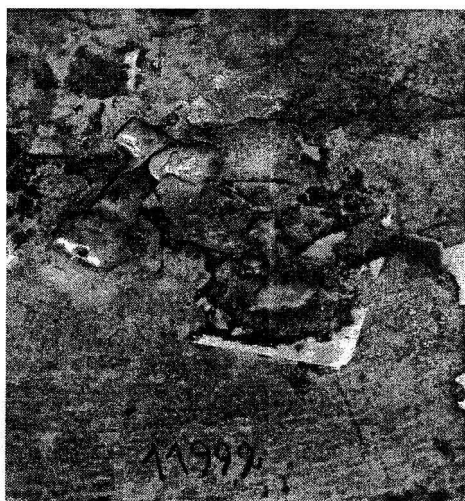
Fig. 7 Detaliu cu punctele de coroziune cu clorură de cupru.

4. "Patina nobilă" era constituită predominant din sulfat bazic de cupru, iar în locurile unde au fost lipite fâșiile de hârtie a fost identificat carbonatul bazic de cupru (fig. 7). De asemenea, au fost confirmate cele două puncte cu clorură de cupru (fig. 8).

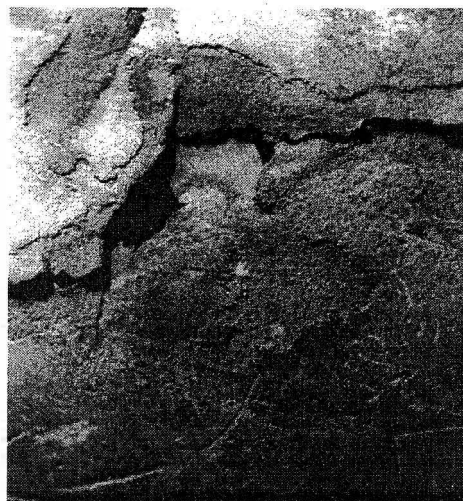
Fig. 8 Detaliu cu punțile lipite cu cositor.

5. Aliajul cu care au fost lipite punțile de tablă era Sn (40 %) - Pb (60 %), cu un punct de topire situat între 183°C - 235°C. Adezivul cu care au fost lipite fâșiile de hârtie a fost un clei de oase.

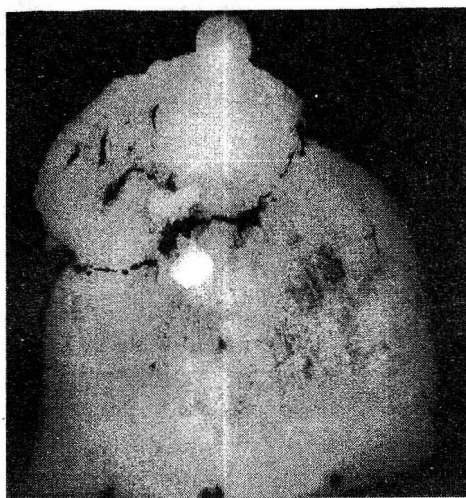
Fig. 9 Radiografie RX a ansamblului

3. Starea fizică generală era într-o fază de relativă fragilitate, cu numeroase fisuri și rupturi ascunse sub stratul de patină, relevate doar prin radiografieri (fig. 9 și 10). Exista pericolul ca în urma unei schimbări bruște a parametrilor de mediu din expunere sau depozitare, să se declanșeze un proces rapid de degradare chimică și fizică, care să ducă până la distrugerea totală și definitivă a coifului.

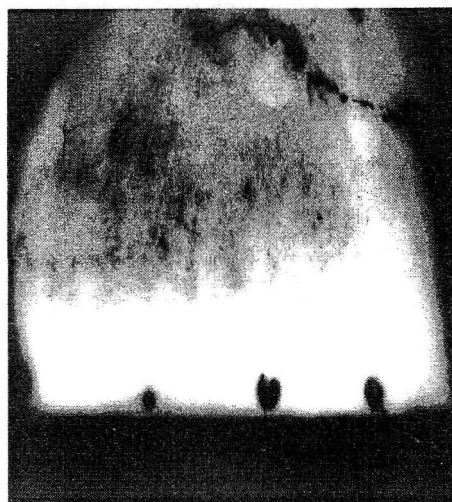
Fig. 10 Radiografie RX; fragment interior.
