PROBLEMATICA REABILITĂRII ȘI RESTAURĂRII FORTIFICAȚIEI MEDIEVALE A ORAȘULUI SEBEȘ

CĂLIN ANGHEL

THE QUESTION OF THE REHABILITATION AND RESTORATION OF THE MEDIEVAL FORTRESS OF SEBEȘ

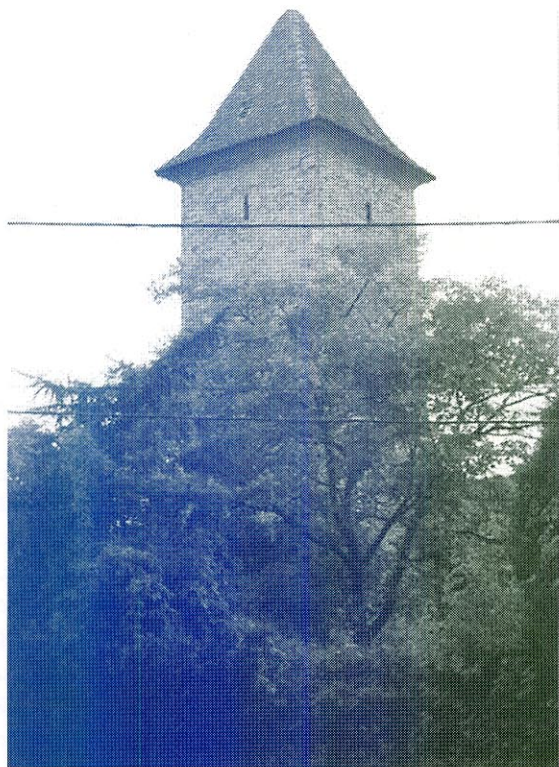
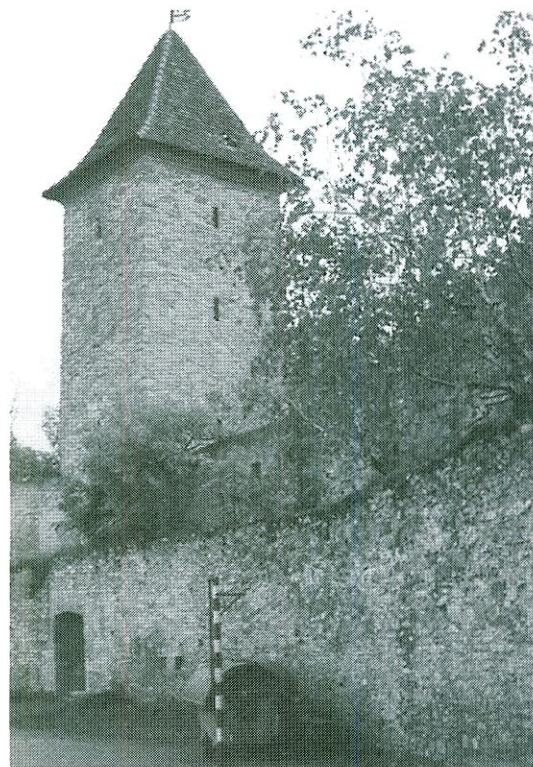
Fig. 1. Turnul *Studentului* (văzut din exteriorul incintei)

Fig. 2. Turnul *Studentului* (văzut din exteriorul incintei)

În paralel cu aceste operații, se pot desfășura lucrări și în zona turnului croitorilor (*Studentului*), din colțul de sud-est al incintei. Starea de conservare a turnului este relativ bună, iar operația de restaurare va viza, ca în cazul turnului octogonal, refacerea tavanelor și a podelelor, pe baza martorilor existenți. Se va repara și sistemul de acoperire, prin consolidarea șarpantei și înlocuirea țiglelor.

Și aici poate fi amenajată o zonă verde, pe locul terenurilor de sport, și un trotuar similar cu cel amenajat în colțul de nord-est. Se poate restaura și drumul de strajă pe baza martorilor păstrați. Zidul va fi curățat de vegetație, iar partea superioară va fi consolidată.

În exterior este necesar a fi înlăturate, acolo unde este posibil, îngrăditurile și grădinile aferente, amenajându-se și aici aceleași rezolvări din interior (zonă verde și trotuar). Și acest turn va putea găzdui, pe perioada verii, o expoziție care să sugereze organizarea, funcționarea și rolul breslelor sebeșene în viața orașului, folosindu-se, în acest sens lăzi și însemne de breaslă, copii xerox după statute sau alte documente emise de bresle etc.

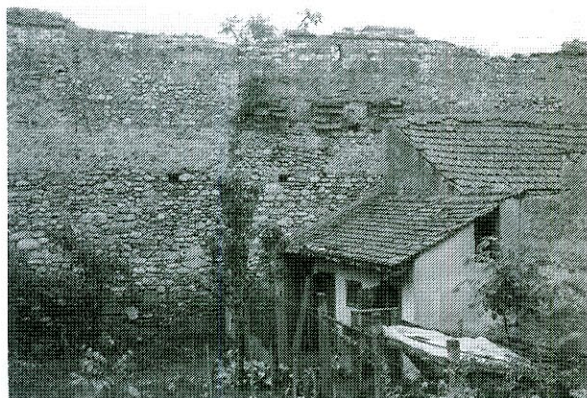
Fig. 3. Latura sudică a curtinei (văzută din exteriorul incintei) – detaliu

Ideal ar fi ca acestei etape a reabilitării fortificației de la Sebeș să-i urmeze alta, la fel de importantă, dar mai dificilă, care să desăvârșească ceea ce s-a început. În această etapă ar fi necesară degajarea laturii de sud a incintei, prin înlăturarea elementelor parazitare, operație care să permită o mai bună percepere a incintei pe porțiunea cea mai bine conservată. În acest sens se pot duce tratative cu proprietarii imobilelor din vecinătatea zidului de incintă pentru a se găsi soluții care să permită o degajare a acestuia de anexele gospodărești (multe din ele improvizate direct pe zid) care nu prezintă o importanță prea mare pentru aceștia și care maschează zidul. Se impune, de asemenea curățarea zidului de vegetație și consolidarea acestuia, acolo unde este cazul, în special în zona parapetului și a „burdufurilor” de cărămidă amintite. O altă măsură care poate fi luată, cu acordul proprietarilor imobilelor amintite, este aceea de înlocuire a gardurilor curților cu altele, mai scunde, care să permită o mai bună percepere a zidului de incintă pe porțiunea în care acesta s-a conservat cel mai bine.

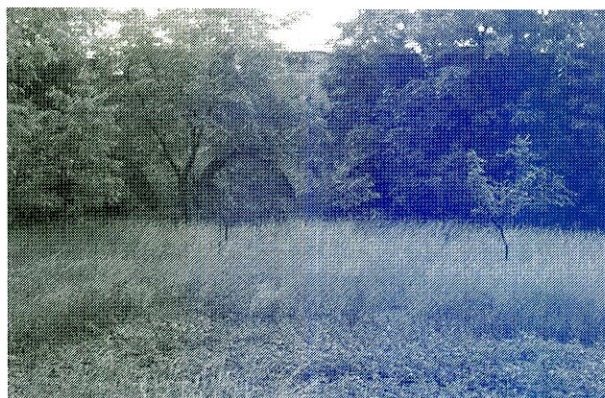
Fig. 4. Latura sudică a curtinei (văzută din interiorul incintei) – detaliu

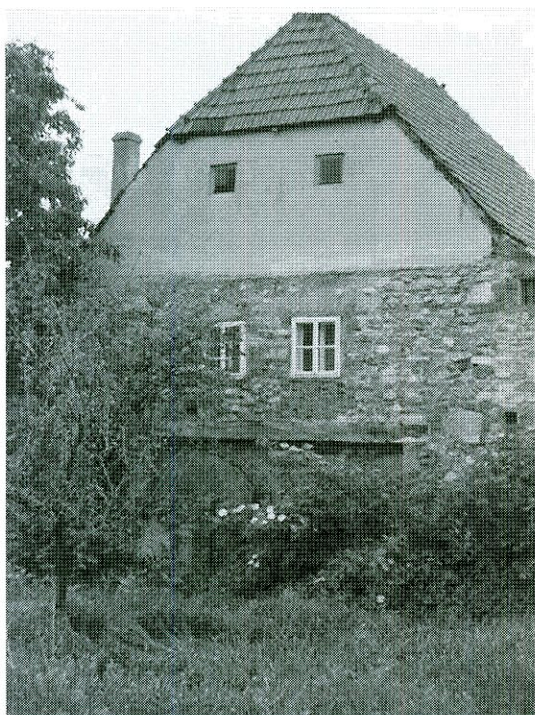
Fig. 5. Turnul porții de nord (văzut din exteriorul incintei)

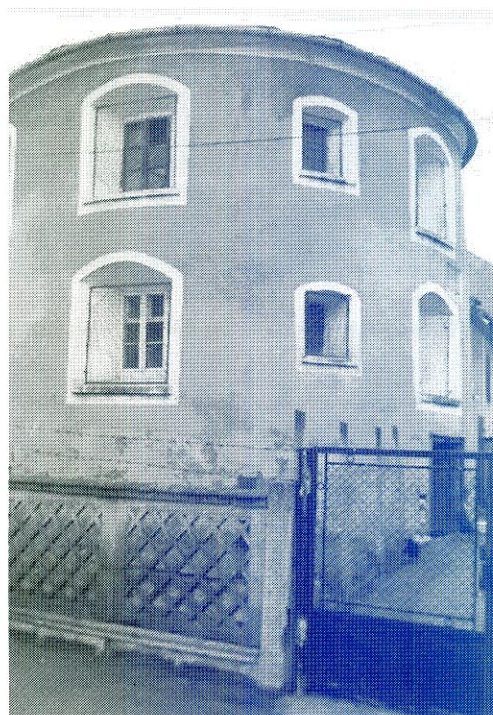
Turnul semicircular, din colțul de nord vest al incintei, a fost și el transformat în locuință; fațada, orientată spre exteriorul cetății, a fost acoperită cu tencuială, iar vechile ferestre de tragere au fost lărgite și evazate.

Fig. 6. Turnul semicircular (văzut din exteriorul incintei)

Turnul semicircular ar putea fi, la rândul-i, obiect al unei restaurări, care din păcate, va consta doar din îndepărtarea mortarului cu care a fost tencuit; cum nu se păstrează imagini sau descrieri, din care să se deducă dimensiunile, numărul și vechea dispunere a ferestrelor de tragere, restaurarea lui se va rezuma doar la operația amintită. Dacă decaparea mortarului va aduce elemente noi în aspectul turnului acestea vor fi conservate și evidențiate.

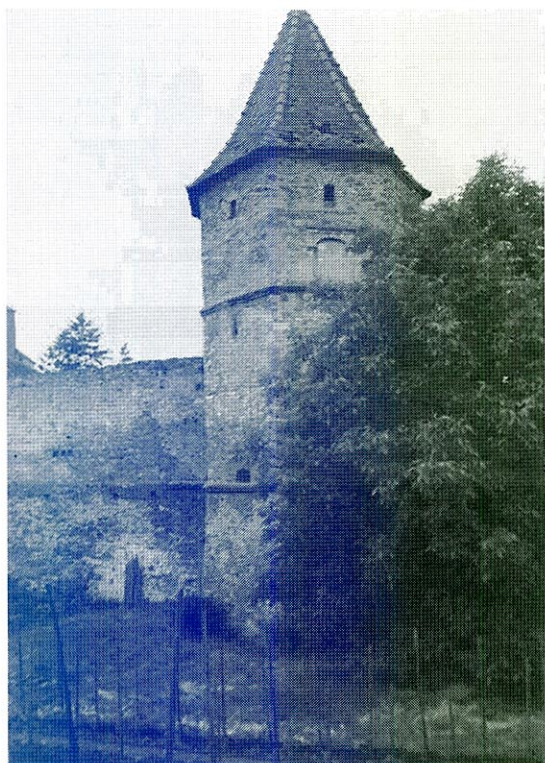
Fig. 7. Turnul octogonal (văzut din exteriorul incintei)

Într-o primă fază se pot elimina elementele parazitare din jurul turnului poligonal, atât din interiorul cât și din exteriorul cetății, pe locul lor putându-se amenaja o zonă verde (de tip gazon), care va fi tunsă regulat. La baza zidului se va amenaja un trotuar, cu o înclinație de 2-5%, înspre zona verde, din pietriș de râu cu o granulație de 2 - 2,5 cm, care să permită o cât mai bună deversare a apei provenită din precipitații. Turnul octogonal se va restaura, avându-se în vedere, în special refacerea tavanelor și a podelelor, folosindu-se grinzi de lemn și cherestea. Se va consolida șarpanta și se va repara învelitoarea, folosindu-se țigle "solzi". Pe toată porțiunea de zid, din colțul de nord-est al cetății, se poate restaura vechiul drum de strajă, în baza martorilor existenți.

După aceste operații turnul octogonal ar putea găzdui, pe durata verii, o expoziție de arheologie medievală, organizată de Muzeul Municipal „Ioan Raica” din Sebeș, care să cuprindă vase, unelte și arme medievale săsești.

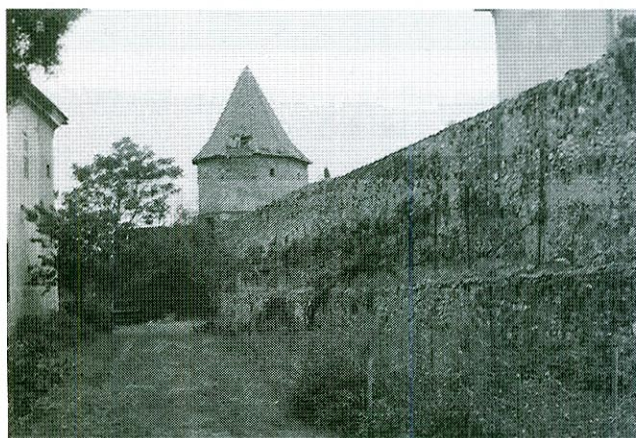
Fig. 8. Turnul octogonal (văzut din interiorul incintei)
